**Bau-Tec swiss AG**

**Messung der Feuchteverteilung an einer Kelleraußenwand eines Einfamilienhauses  
in 3920 Zermatt**

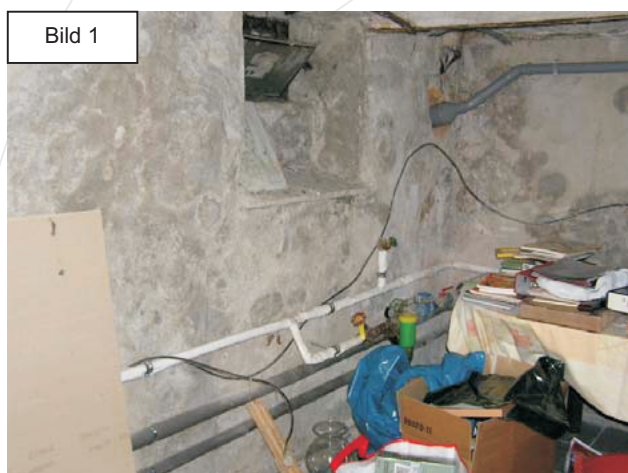
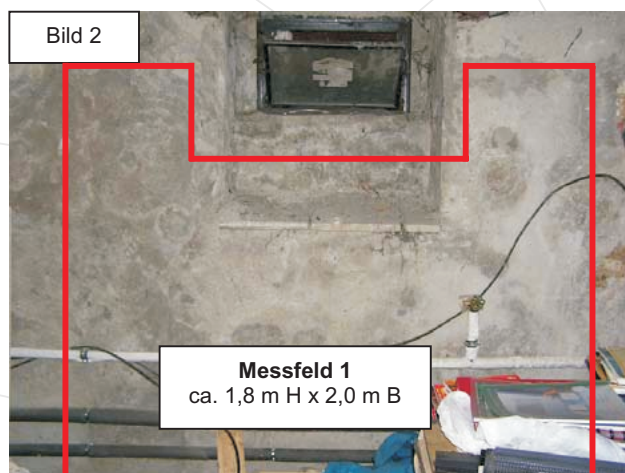
| | Material: | Ziegelmauerwerk mit ca. 1cm Zementputz und Salzablagerungen an der Oberfläche (siehe Bild 1 und Bild 2) |

Am 18.10.2006 wurde im Rahmen einer Gerätvorführung durch die Firma hf sensor GmbH aus Leipzig eine zerstörungsfreie Feuchtemessung an einer Kelleraußenwand (Bild 1 u. 2) eines Einfamilienhauses durchgeführt.

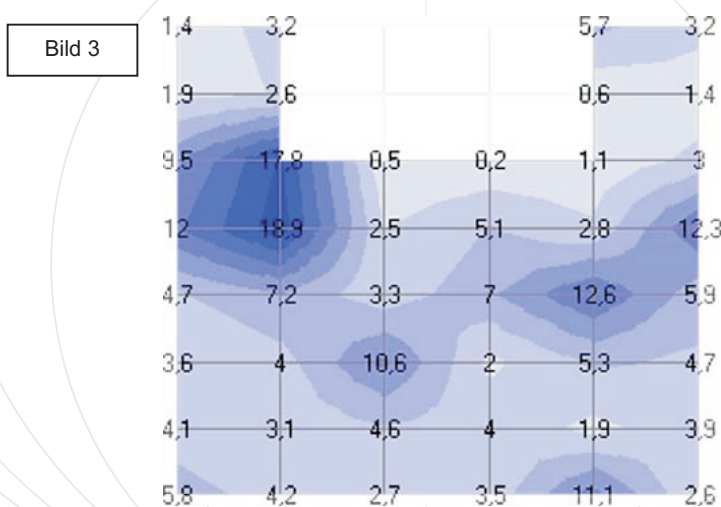
Ergebnis der Oberflächenmessung im Raster mit Messkopf  
MOIST R1 in Masseprozent (Messfeld 1 im Bild 2)

Die Messungen ergaben, dass die Feuchteverteilung der Oberfläche (Bild 3) insgesamt niedrigere Feuchtwerte gegenüber den Werten der Feuchteverteilung im Volumen (Bild 4) aufweist. Die Absolutwerte der Feuchteverteilung im Volumen (Bild 4) liegen teilweise im Bereich der Sättigung des Materials (Ziegelmauerwerk).

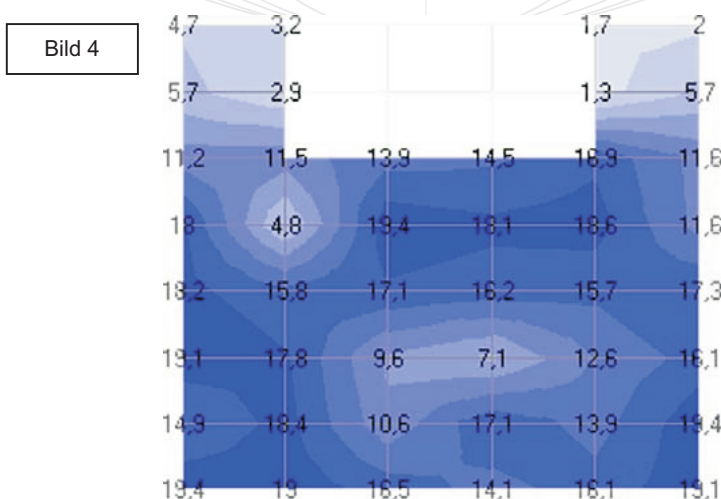
Ergebnis der Volumenmessung im Raster mit Messkopf  
MOIST P in Masseprozent (Messfeld 1 im Bild 2)

Auf Grund der insgesamt viel höheren Werte der Feuchteverteilung im Volumen des Materials (Bild 4), ist davon auszugehen, dass es sich um einen erheblichen Feuchteschaden im Inneren des Mauerwerks handelt. Dieser Feuchteschaden kann durch von außen **eindringende Feuchte in Verbindung mit aufsteigender Feuchte** entstanden sein.
