**Messung der Feuchteverteilung an einer Kelleraußenwand eines Einfamilienhauses
in 3920 Zermatt**

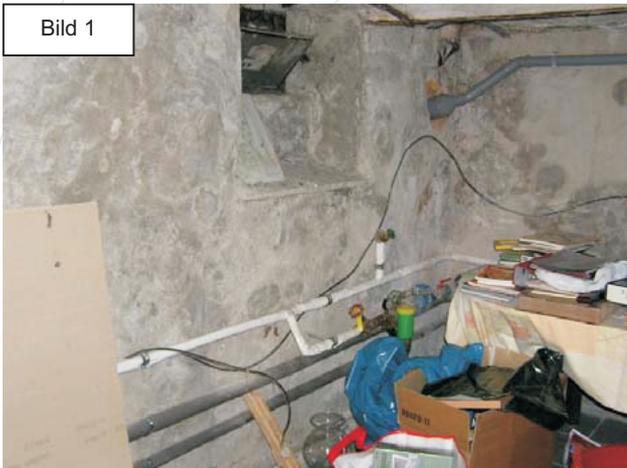
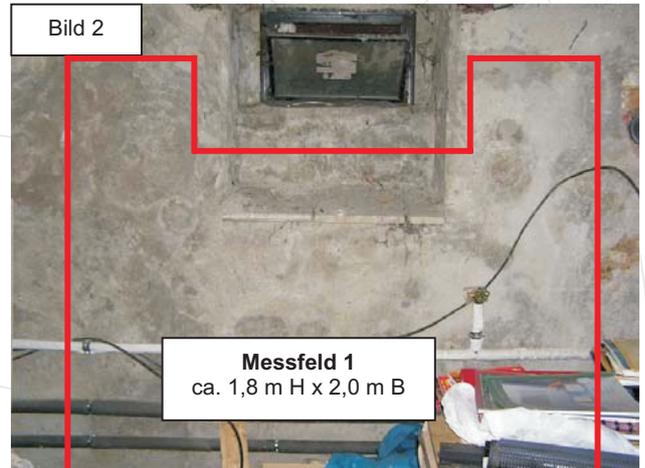
technische Parameter:	Raumtemperatur:	ca. +12°C
	Raumluftfeuchte:	k. A.
	Material:	Ziegelmauerwerk mit ca. 1cm Zementputz und Salzablagerungen an der Oberfläche (siehe Bild 1 und Bild 2)
	Baujahr des Hauses:	1923
	Messgerät:	Mikrowellen Feuchtemessgerät MOIST 200B mit Messköpfen MOIST R1 (Oberflächenmesskopf) und MOIST P (Volumenmesskopf), Auswertung erfolgte mit Hilfe der Software MOISTANALYZE
	Materialeindringtiefe der Messköpfe:	MOIST R1 ca. 2-3 cm MOIST P ca. 20-30 cm
	Messraster:	ca. 20 cm bis 30 cm

Am 18.10.2006 wurde im Rahmen einer Gerätvorführung durch die Firma hf sensor GmbH aus Leipzig eine zerstörungsfreie Feuchtemessung an einer Kelleraußenwand (Bild 1 u. 2) eines Einfamilienhauses durchgeführt.

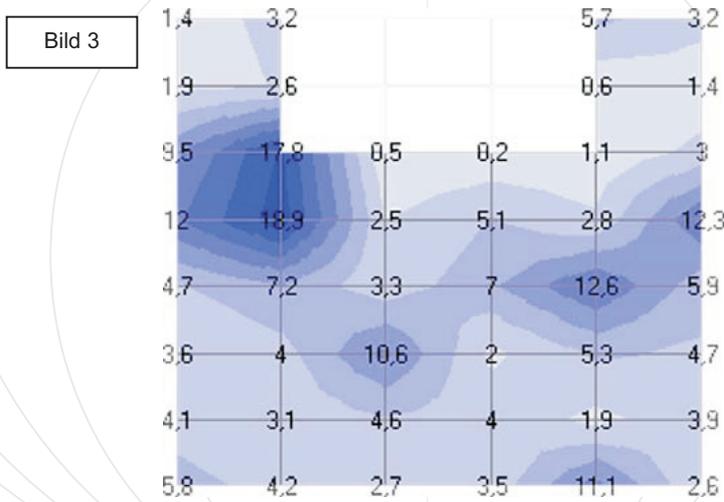
Ergebnis der Oberflächenmessung im Raster mit Messkopf
MOIST R1 in Masseprozent (Messfeld 1 im Bild 2)

Die Messungen ergaben, dass die Feuchteverteilung der Oberfläche (Bild 3) insgesamt niedrigere Feuchtwerte gegenüber den Werten der Feuchteverteilung im Volumen (Bild 4) aufweist. Die Absolutwerte der Feuchteverteilung im Volumen (Bild 4) liegen teilweise im Bereich der Sättigung des Materials (Ziegelmauerwerk).

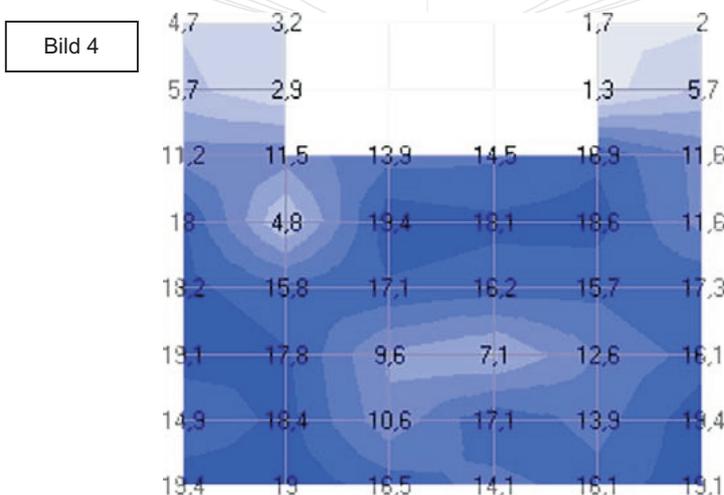
Ergebnis der Volumenmessung im Raster mit Messkopf
MOIST P in Masseprozent (Messfeld 1 im Bild 2)

Auf Grund der insgesamt viel höheren Werte der Feuchteverteilung im Volumen des Materials (Bild 4), ist davon auszugehen, dass es sich um einen erheblichen Feuchteschaden im Inneren des Mauerwerks handelt. Dieser Feuchteschaden kann durch von außen **eindringende Feuchte in Verbindung mit aufsteigender Feuchte** entstanden sein.
